小中学校13校、公共施設8施設で基準不適合

ブロック塀等安全点検

甲賀市結果報告

2018年7月15日 第224号

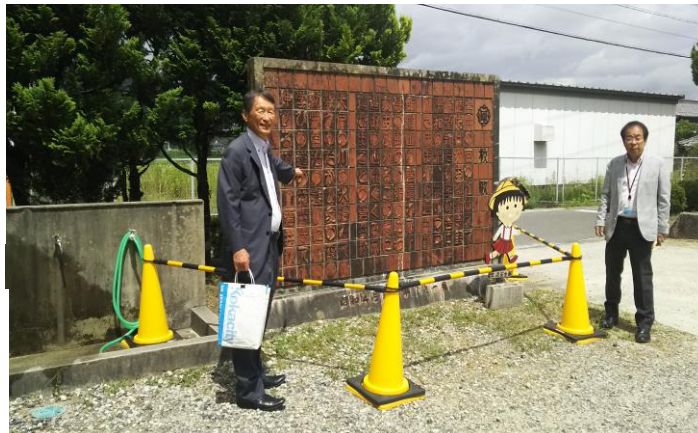
雲井小学校 危険箇所を現地視察

7月2日には、雲井小学校の危険箇所を視察し

ました(写真右)。問題の箇所は、昭和45年度卒業生による校歌が刻まれた記念碑。高さが1.2メートルを超え、クラックも見られます。また視察時、緊急に対応が必要とされる物置が新たに見受けられました(写真上)。

6月18日に大阪北部で発生した地震では、小学校プールのブロック塀が崩壊し、尊い命が犠牲になりました。市では事故を受け、小中学校施設や市内の公共施設においてブロック塀等の有無の調査を行ったところ、左表のとおり、建築基準に合わない構造やクラック等(建物の壁等にできる亀裂やひび割れ)の不具合が見られる箇所が21カ所にのぼることが明らかになりました。対象箇所には、現在ロープを張るなどの措置がされていますが、今後修繕または撤去等がされる予定です。日本共産党甲賀市議員団も事態を重視し、現地調査を行いました。
